## ממצאים מבורות הגישוש

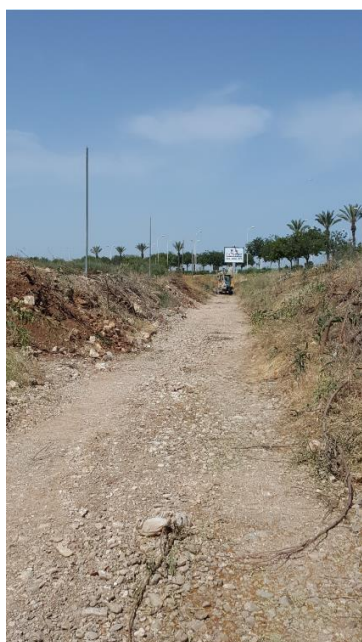
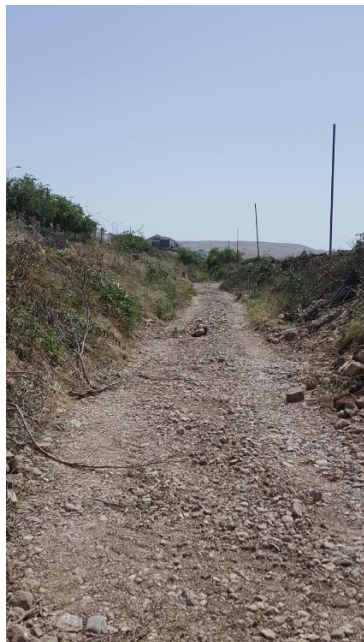
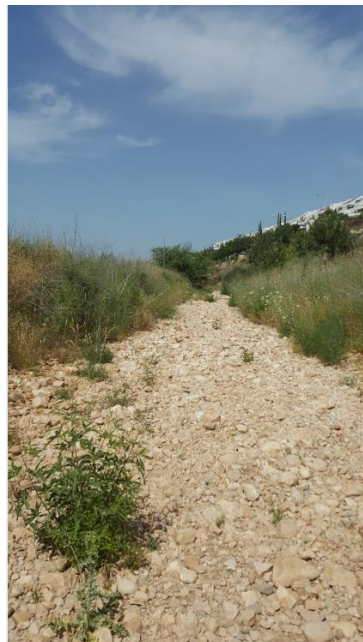
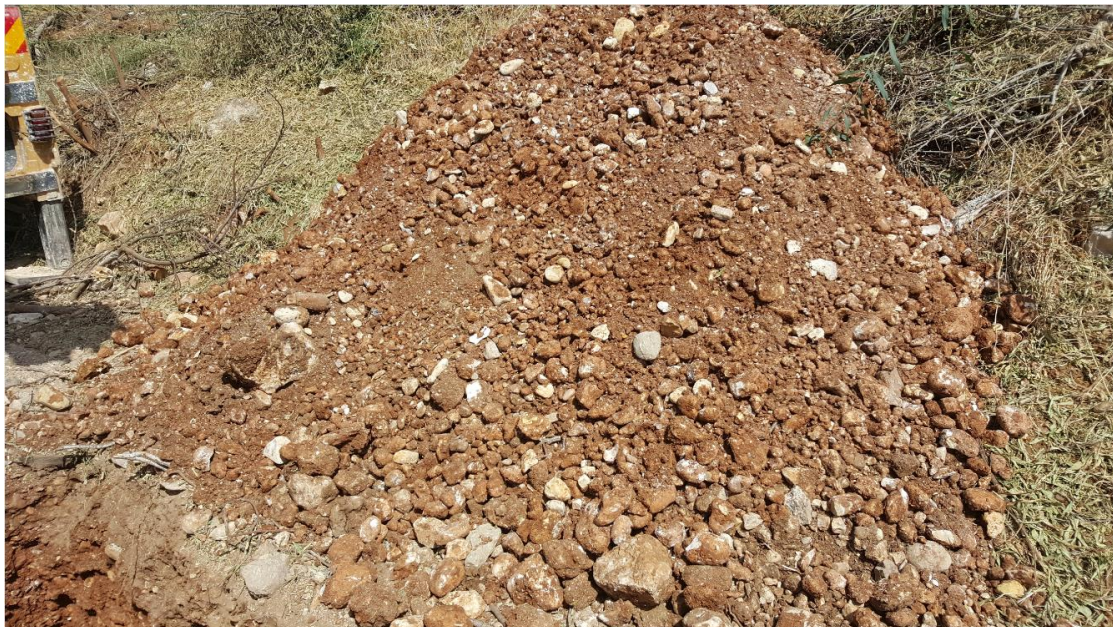
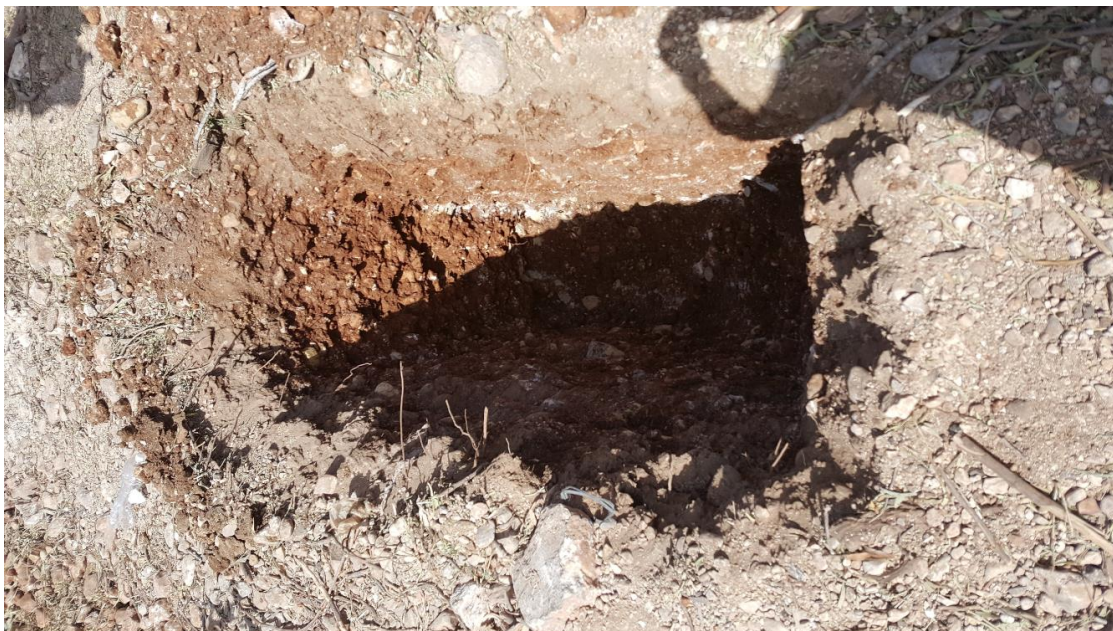
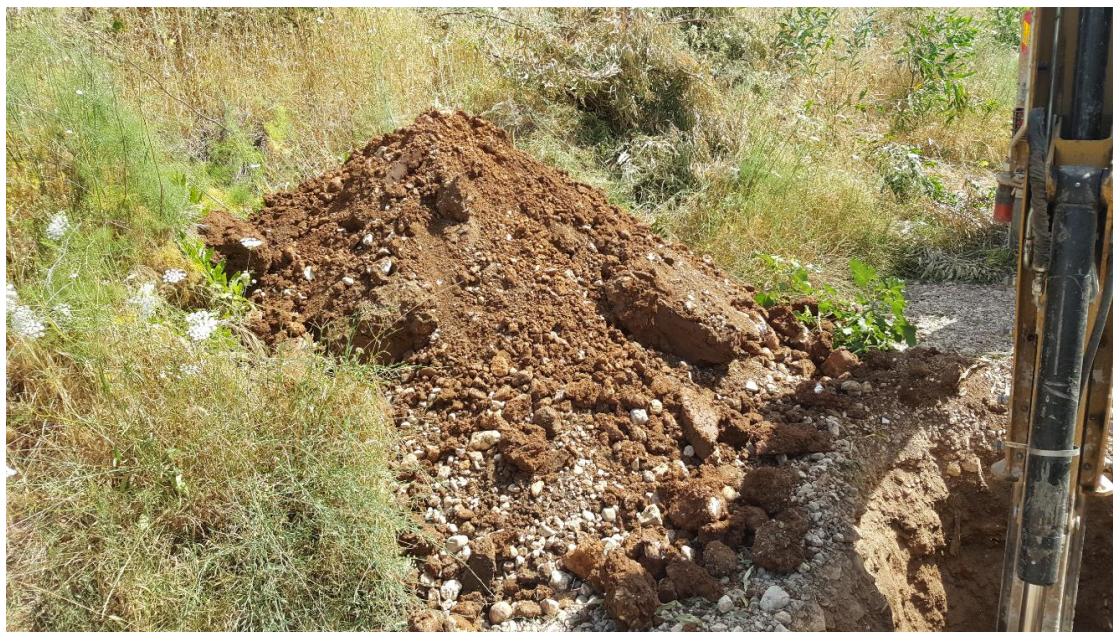
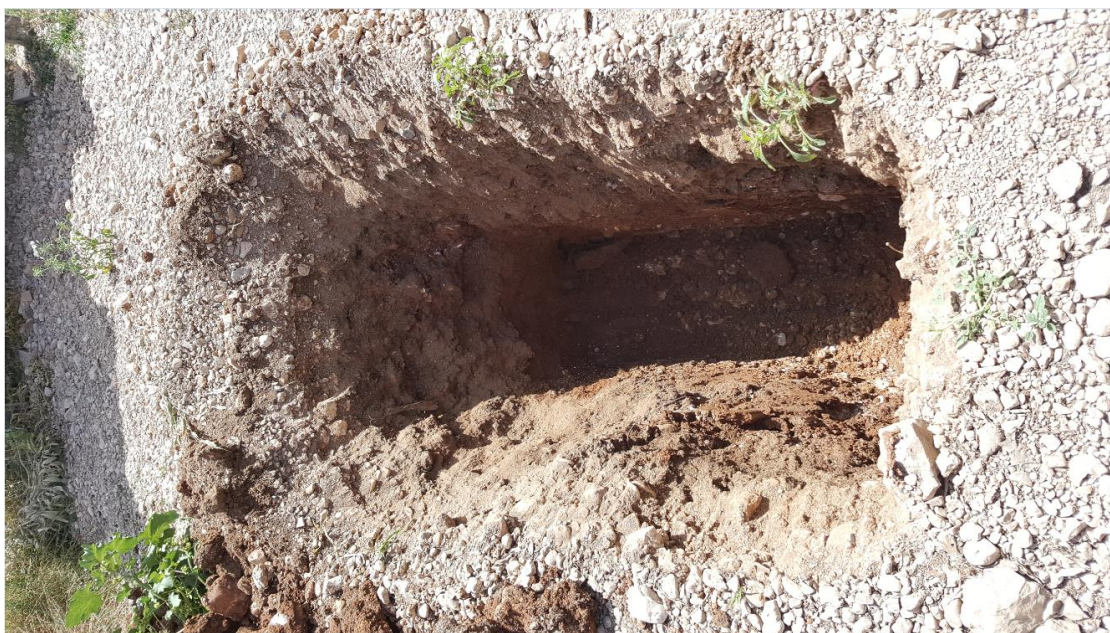
1. בתחתית הנחל קיימת שכבת מילוי מעורבת לעיתים עם פסולת, בעובי של כ- 10-20 ס"מ.
2. עומקו של הנחל מפני קרקע בשדה הינו כ- 1.5-2.0 מ'.
3. **בבור ניסיון המסומן לפי ב-1** (קואורדינטה - 194467,654884) בוצעה חפירה מקומית בתוך נחל עריף, עד לעומק של כ- 2.2 מ'.

- חתך הקרקע הנצפה בבור (מתחילתו ועד סופו) **חרסית מעורבת עם בולדרים וחלוקי נחל קטנים עד גדולים**.
4. **בבור ניסיון המסומן לפי ב-2** (קואורדינטה - 194770,654955) בוצעה חפירה מקומית בתוך נחל עריף, עד לעומק של כ- 2.4 מ'.

- חתך הקרקע הנצפה בבור (מתחילתו ועד סופו) **חרסית מעורבת עם חלוקי נחל קטנים עד גדולים**.
5. **בבור ניסיון המסומן לפי ב-3** (קואורדינטה - 195090,654988) בוצעה חפירה מקומית בתוך נחל עריף, עד לעומק של כ- 1.5 מ' (לא ניתן היה להמשיך בחפירה עקב קשיי חדירה).

- חתך הקרקע הנצפה בבור (מתחילתו ועד סופו) **חרסית מעורבת עם בולדרים וחלוקי נחל קטנים עד גדולים**.
6. **בבור ניסיון המסומן לפי ב-4** (קואורדינטה - 195344,654904) בוצעה חפירה מקומית בתוך נחל עריף, עד לעומק של כ- 1.4 מ' (לא ניתן היה להמשיך בחפירה עקב קשיי חדירה).

- חתך הקרקע הנצפה בבור (מתחילתו ועד סופו) **חרסית מעורבת עם בולדרים וחלוקי נחל קטנים עד גדולים**.
7. **בבור ניסיון המסומן לפי ב-5** מתוכן היה לבצע את בור הניסיון בתוך נחל נבלט, עקב חוסר גישה לנחל בוצע בור ניסיון מחוץ ובצמוד לנחל (קואורדינטה - 195441,654677) בוצעה חפירה מקומית מחוץ ובצמוד לנחל נבלט, עד לעומק של כ- 2.4 מ'.

- חתך הקרקע הנצפה בבור (מתחילתו ועד סופו) **חרסית מעורבת עם בולדרים וחלוקי נחל קטנים עד גדולים**.
8. רצ"ב תמונות :
